## ИСПОЛЬЗОВАНИЕ ЛАЗЕРНОГО СКАНИРОВАНИЯ ДЛЯ ОЦЕНКИ ДИНАМИКИ АБРАЗИОННО-ОПОЛЗНЕВЫХ ПРОЦЕССОВ В ПРИБРЕЖНОЙ ЗОНЕ СЕВАСТОПОЛЯ

## USE OF LASER SCANNING TO ESTIMATE DYNAMICS OF ABRASIVE-LANDSLIDE PROCESSES IN COASTAL ZONE OF SEVASTOPOL

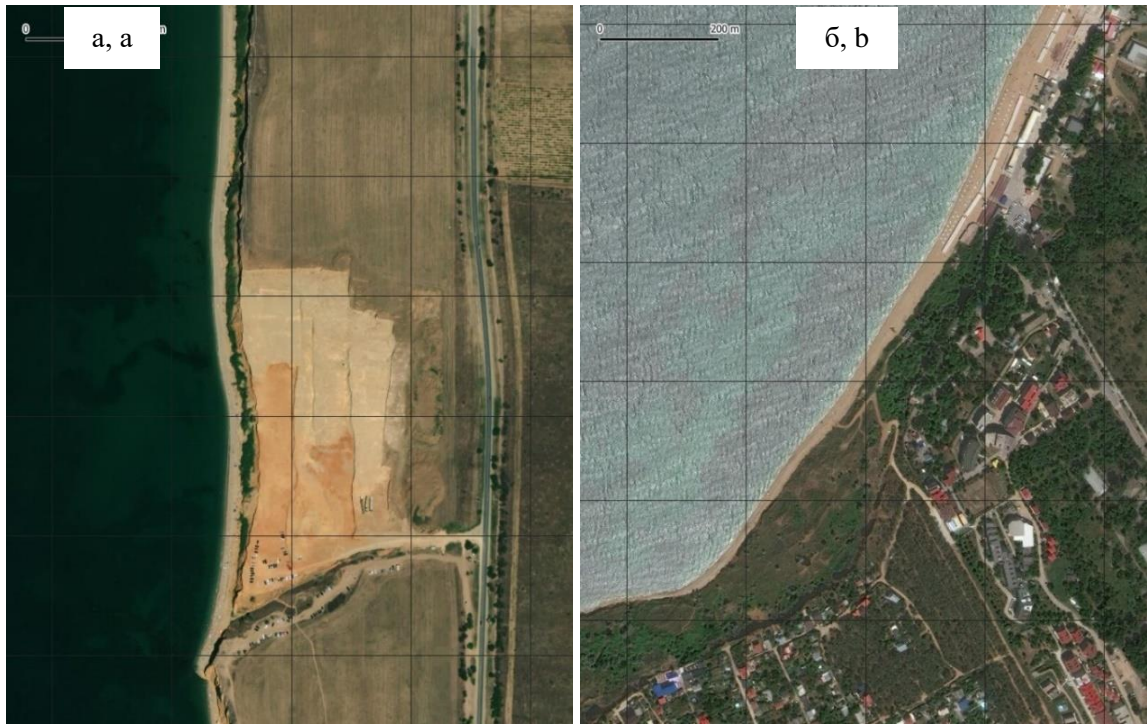
*Рис. 1. Характер побережья на ключевых участках:  
а) район Немецкой балки; б) пляж Учкюевка  
Fig.1. The nature of the coast in key sections:  
a) Nemetskaya gully; b) Uchkuevka beach*

В качестве ключевых выбраны участки в районе Немецкой балки и в южной части городского пляжа Учкучевка, характеризующиеся развитием обвально-оползневых и абразионных процессов и максимальной скоростью отступления берегов (рис. 1). Берег сложен таврской свитой, состоящей из чередования жёлтовато-бурых светлых алевритов и алевритистых глин и характерных более тонких слоёв, окрашенных в красновато-бурый или ярко-красный цвет.

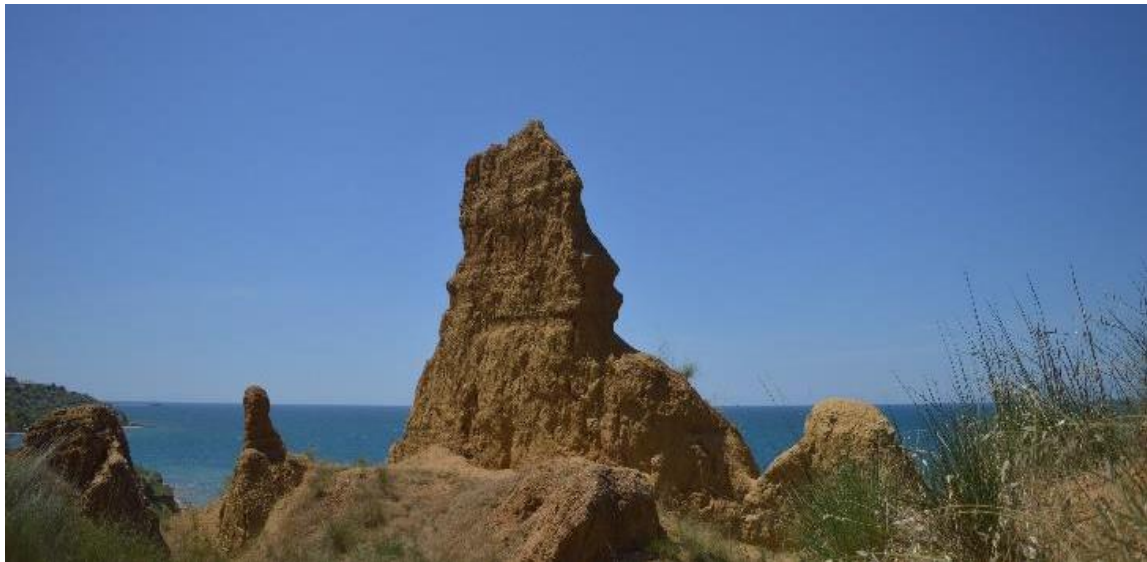
*Рис. 2. Сохранившийся блок отседания на обвально-оползневом участке  
в районе пляжа Учкюевка (фото К. Журавлёвой)  
Fig. 2. Block slide in a landslide area  
near the Uchkuevka beach (photo by K. Zhuravleva)*

Ключевой участок в районе пляжа Учкучевка характеризуется интенсивными гравитационными (оползни и обвалы) и абразионными процессами (рис. 2).

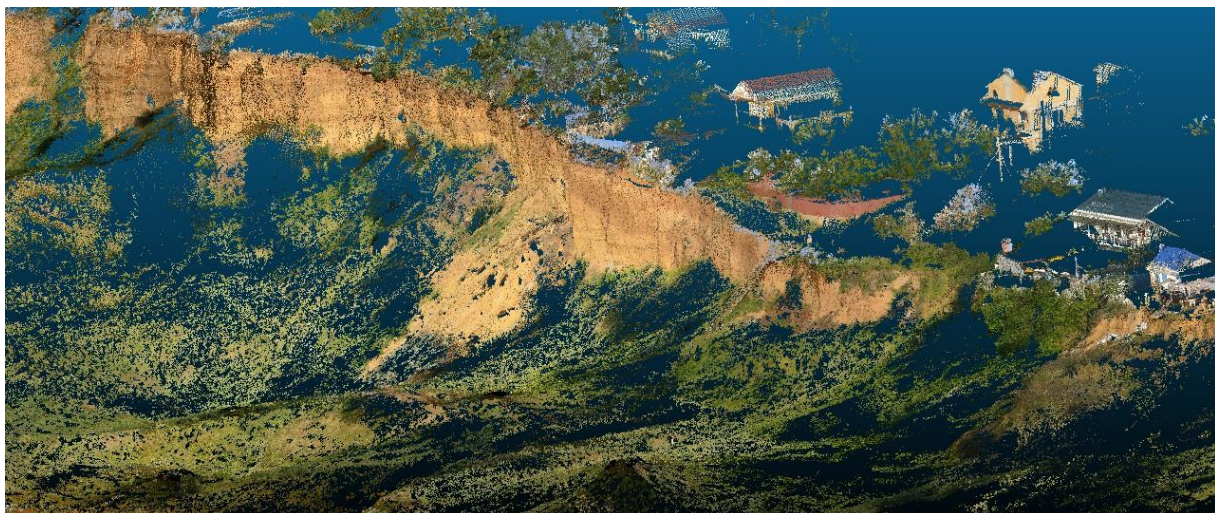
*Рис. 5. 3D модель обвально-оползневых склонов в районе пляжа Учкueвка*  
 Fig. 5. 3D model of landslide and rockslide slopes near the Uchkuevka beach

На основе полученных данных построена цифровая модель обвально-оползневых склонов в районе пляжа Учкueвка (рис. 5).

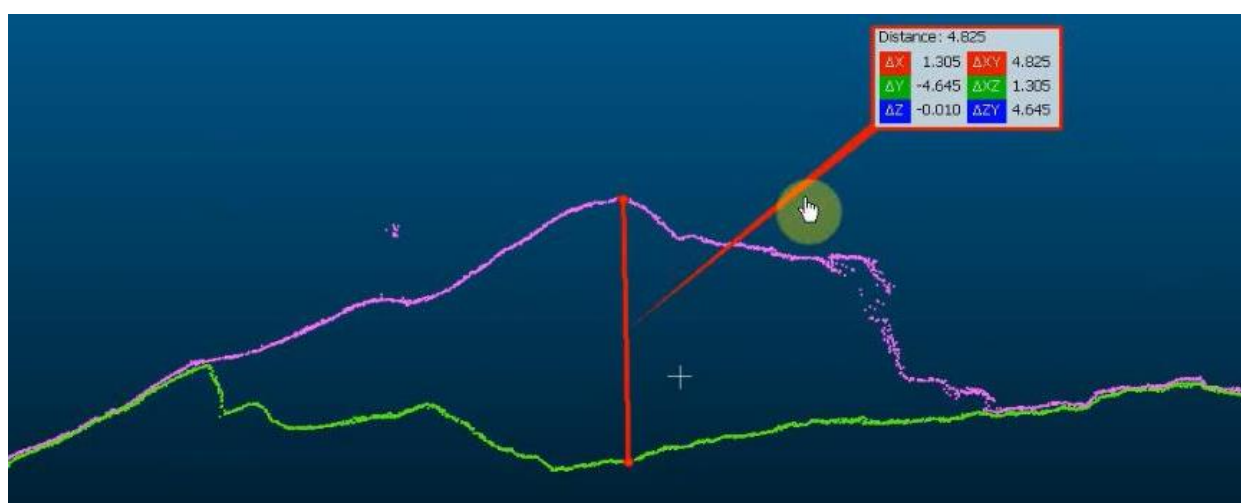
*Рис. 8. Размеры блока отседания, вид сверху,  
2016 г. (зелёная линия), 2017 г. (сиреневая линия)*  
*Fig. 8. Dimensions of the block slide, top view,  
2016 (green line), 2017 (lilac line)*

Как видно из графических материалов, за год наблюдений бровка клифа отодвинулась в среднем на 0,8 м. На профиле D–C зафиксирован участок максимальной активности обвально-оползневых процессов на пляже Учкюевка в 2017 г. Размер блока отседания, отколовшегося от бровки уступа в 2017 г., составил 4,6–4,8 м (рис. 8). Горизонтальные параметры разрушения верхней части клифа за 2016–2017 гг. достигли 4 м.

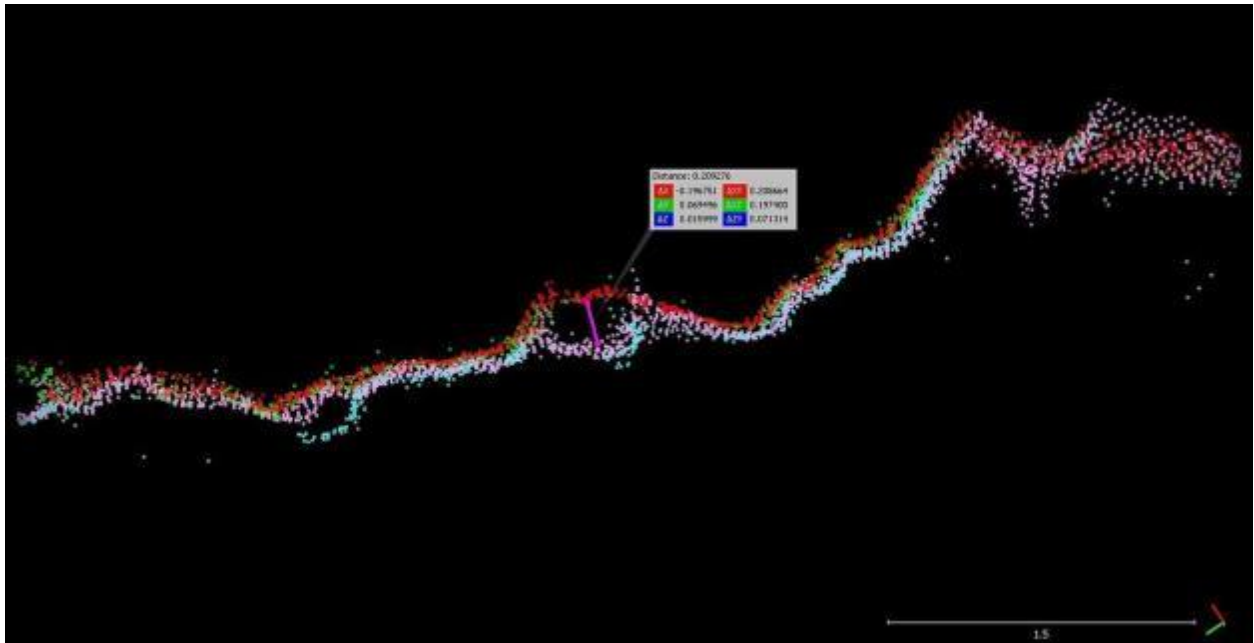
Рис. 10. Участки максимального разрушения берега морской абразией  
 Fig. 10. Areas of maximum coastal destruction by marine abrasion

Абразия в период осенне-зимних штормов, а также вдольбереговые течения приводят к размыванию накопленных оползневых масс в пределах береговой полосы. Летом этот процесс затухает из-за ослабления ветровой активности, однако на отдельных участках побережья фиксируется смещение линии уреза вод и в тёплое время года. При сканировании лидаром линии пляжа были выделены участки максимального разрушения

берега морской волной, которое достигает 20 см за период лето 2016 — осень 2018 гг. (рис. 10, 11).
